**DENEY RAPORU**

- Deney Yeri . . . . . :** İstanbul Teknik Üniversitesi, Makina Fakültesi,  
Isı Tekniği Birimi, Isı Ölçmeleri Laboratuvarı.
- Deneyi İsteyen . . . . . :** Fita Teknik Havalandırma, Isıtma, Soğutma Ve Klima Sistemleri San.  
Ve Tic A.Ş.  
Kazım Karabekir Cad. No:25 Güngören İstanbul
- Denenen Malzeme . . . :** Deneyi isteyen tarafından getirilen ve Ek-1 de teknik resmi verilen yangın damperi.
- Deneyden İstenen. . . . :** 1. Damper içinde bulunan sıcaklığa duyarlı sigorta elemanın çalışma sıcaklığının tayini.  
2. Yangın damperini bir içine koyarak, fırın sıcaklığının yaklaşık 2 saatte 1050C'e çıkarılması halinde damperin dayanıklılığının tespiti.

**DENEY SONUÇLARI**

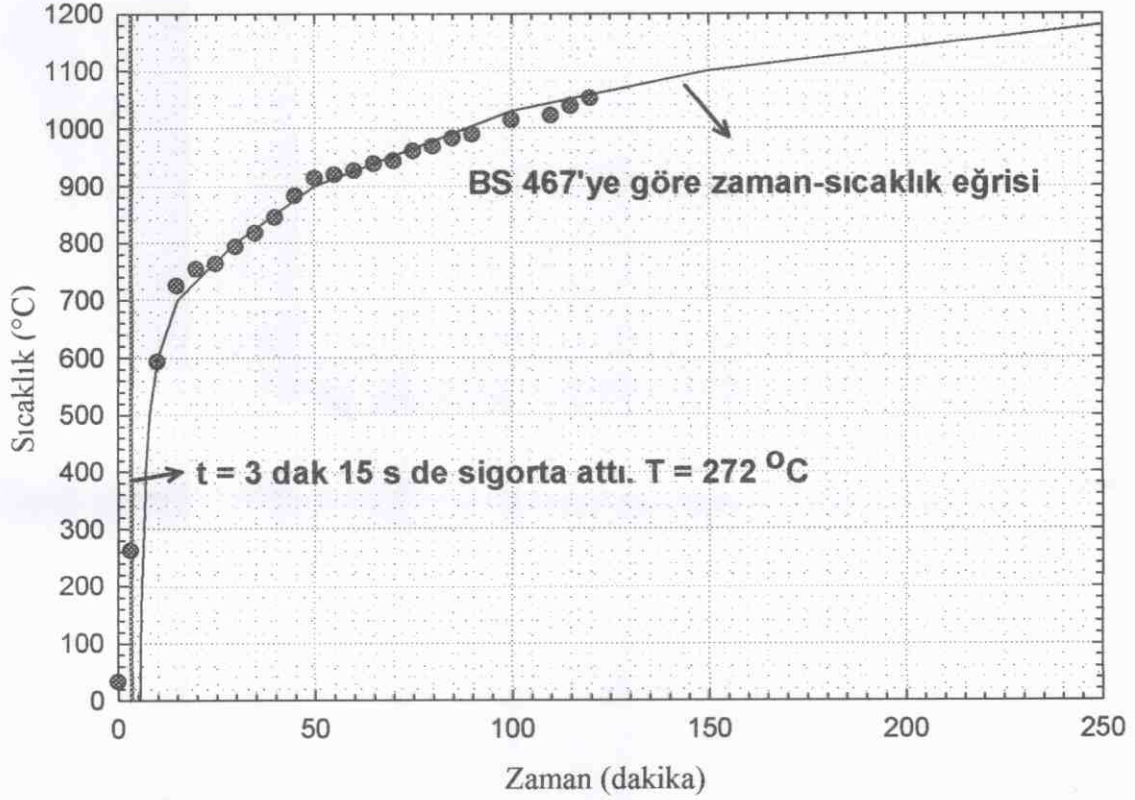
Ek 4. Fırın sıcaklığının zamana göre değişimi.

- Sigortanın attığı an
- Deneyde zaman-sıcaklık değişimi
- BS 467'ye göre zaman-sıcaklık değişimi

Fırın ısıtıcılarının devreye sokulduğu andan itibaren sıcaklıklar 1 saniye aralıkla veri toplama sistemi ile kaydedilmiştir. Fırın sıcaklığının zamana göre değişimi Ek 4 de ve gözlemler Tablo 2’de verilmiştir.

Klape, 3 dakika 15 saniye sonra ortalama fırın sıcaklığı 272°C de kapanmıştır. 45. dakikada pamuk 9 saniye içinde alev almıştır. Bu esnada yangın damperi klapesinde bir hasar gözlenmemiştir.
